Kirchliche Denkmalpflege im Bistum Fulda

Jahresbericht 2017

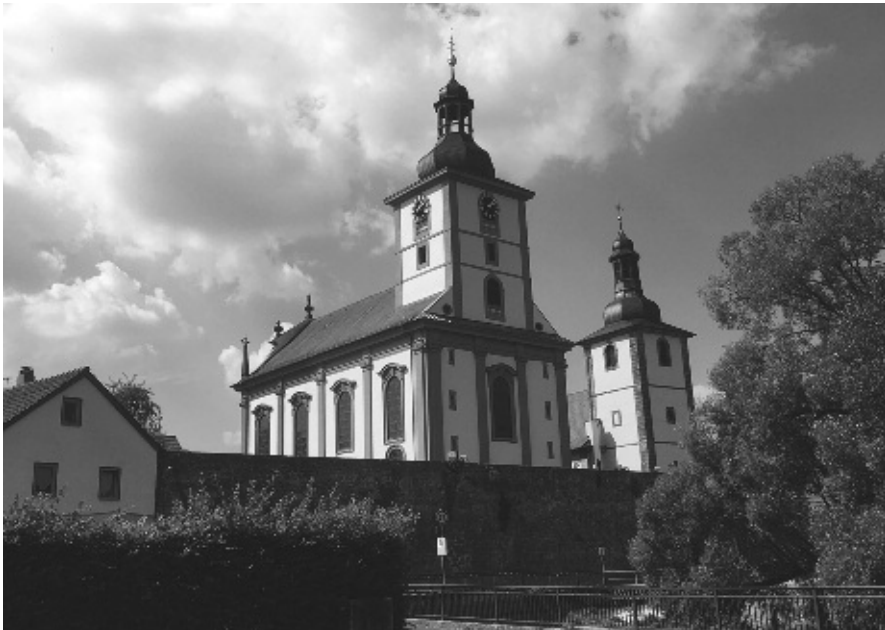
Abb. 1: Burghaun, Pfarrkirche Mariae Himmelfahrt

Hälfte, Bewuchs durch Kräuter und Gehölz auf. Die Mauerwerksoberflächen mit Ausnahme der vermutlich im 18. Jahrhundert zum Kirchbau aufgesetzten Brüstung zeigten Schäden in Form von meist senkrecht verlaufenden Rissen und umfangreichen Fugenverlust sowie Ausblühungen und Krustenbildung. Seit Beginn der 2010er Jahre fielen wiederholt Mörtel und Mauersteine aus der Wand, so dass diese Verkehrsgefährdung dringend beseitigt werden musste. Südlich des Portals verlief ein beinahe wandhoher Riss mit mehreren Zentimetern Versatz, bei dem bereits Steinstücke herausfielen, so dass hier bereits Sicherungen vorgenommen wurden.

Ursache für den Sanierungsbedarf war der natürliche Verfall, einhergehend mit der Entfestigung der Mauermörtel und die mit der Ansiedelung von Pflanzen verbundene Humusbildung im Bereich des gesamten Mauerwerks, verursacht durch den ständigen Feuchteintrag. Begünstigt wurden die Schadensbildungen durch die im Rahmen früherer Sanierungen eingesetzten ungeeigneten Mörtel, den umfangreichen und langfristigen Bewuchs und vor allem die mangelnde Wartung des Bauwerkes während der letzten Jahrzehnte.

Im Frühjahr/Sommer 2017 wurden die Arbeiten in traditionellen Handwerkstechniken durchgeführt. Verwendet wurden der historischen Substanz angepasste, baustellengemischte natürlich hydraulische Kalkmörtel. Der Bewuchs und alle humushaltigen Mörtelreste wurden entfernt. Die Wandoberflächen wurden gereinigt, ungeeignete und schadhafte Fugmörtel wurden handwerklich zurückgebaut. Einzelne desolate, instabile Mauerwerkspartien wurden ausgebaut und nach Festigung des verbliebenen Mauerwerks rekonstruierend neu errichtet. Risse wurden geweitet, vermörtelt und durch Armierungseinlagen aus nichtrostendem Stahl gesichert. Die zuvor mit Erde überdeckte Mauerkrone wurde erneuert, dabei wurde eine Form gewählt, die das ungehinderte Abfließen des auftretenden Niederschlagswassers gewährleistet. Die Sandsteinplattenabdeckung auf dem Brüstungsmauerwerk wurde abgedichtet und neu versetzt. Die Mauerwerksoberflächen wurden mit einem einheitlichen natürlich hydraulischen Kalkmörtel nach den Vorgaben des Instituts für Steinkonservierung neu verfugt. Dazu wurden vorab Muster angelegt, die mit dem Landesamt für Denkmalpflege abgestimmt wurden.

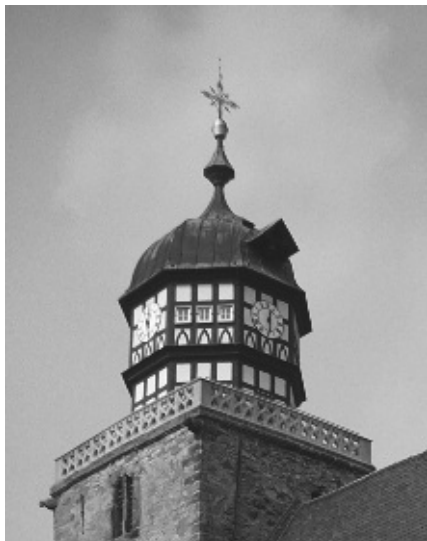
Abb. 2: Geisa, Turmgeschoss

Anlass der Instandsetzungsarbeiten war eine Voruntersuchung der Fachwerkkonstruktion durch das Büro Trabert und Partner, Geisa, an den Wetterseiten des Obergeschosses des Turmaufsatzes, nachdem dort sichtbare Feuchteschäden bemerkt worden waren. Die Konstruktion der unverkleideten Fachwerkfassade war besonders auf der Westseite stark durch eindringendes Regenwasser geschädigt. Das Regenwasser trat aufgrund der extremen Wetterverhältnisse in dieser exponierten Lage sowohl über die Wandflächen als auch besonders über die sich öffnenden Fenster ein. Daraufhin war an den Fachwerkständern und Riegeln an der West- und Südwestseite bereits Befall durch holzerstörende Pilze erkennbar, so dass in diesen Bereichen umfangreiche Instandsetzungsmaßnahmen erforderlich wurden.

An der Außenfassade war erkennbar, dass die Putze teilweise keine Haftung mehr besaßen und sich vollständig von der Ausfachung zu lösen begannen. Alle vorhandenen Spritzschutz- und Abdeckbleche waren in Kupfer ausgeführt. Die Hölzer hatten zwar einen intakten Leinölanstrich, jedoch waren teilweise Spachtelmassen zum Verschluss von Rissen oder Fehlstellen im Holz verwendet worden. Hinter diesen Verspachtelungen zeigten sich im Zuge

Für die Instandsetzungsarbeiten war es zunächst notwendig, das Carillon teilweise zu demontieren und vollständig einzuhausen und zu schützen. Es stellte sich heraus, dass die Fachwerkkonstruktion an der West- und Südwestseite nahezu vollständig ersetzt werden musste. Verwendet wurde abgelagertes Eichenbauholz mit einer Holzfeuchte <20 Prozent. An den übrigen Ansichtsseiten wurden einzelne Bauteile ersetzt bzw. kleinere Schäden durch Aufbohlen oder den Einsatz von Vierungen behoben. Über die gesamte Fassade wurden alle größeren Risse ausgespant und die Abdeckung der Gesimbsbalken neu eingelassen. Die Ausfachungen wurden in Ziegelmauerwerk gemäß Bestand her-
